# EDIFICIOS EMBLEMÁTICOS

## DIAGNÓSTICO E IDENTIFICACIÓN DE DAÑO ESTRUCTURAL

■ Los parámetros más utilizados para conocer el estado real de una estructura corresponden al período de vibrar, razones de amortiguamiento, y formas modales u operacionales. Estas variables se analizan en tres edificios emblemáticos: Cámara Chilena de la Construcción, Facultad de Ciencias Físicas y Matemáticas de la Universidad de Chile y Titanium La Portada.

RUBÉN BOROSCHEK K.  
TOMÁS NÚÑEZ A.  
RODRIGO CARREÑO V.  
ALFONSO LARRAÍN V.  
INGENIEROS CIVILES ESTRUCTURALES

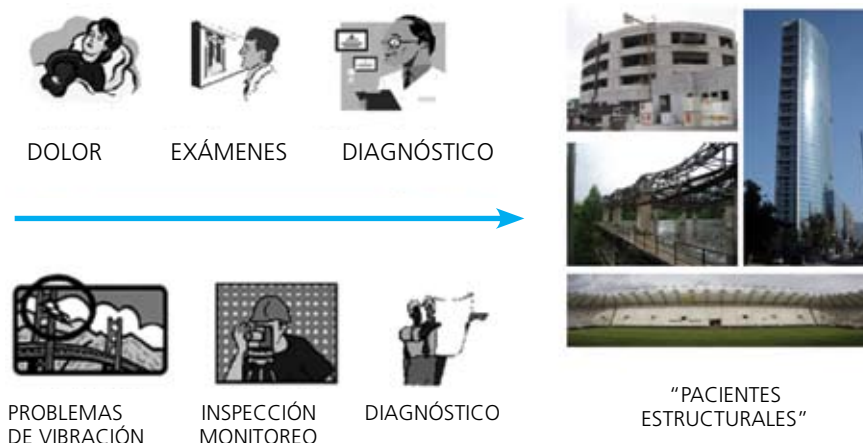
**FIGURA 1.**  
DIAGRAMA  
MONITOREO DE SALUD  
ESTRUCTURAL

lizar el diseño estructural (Figura 1).

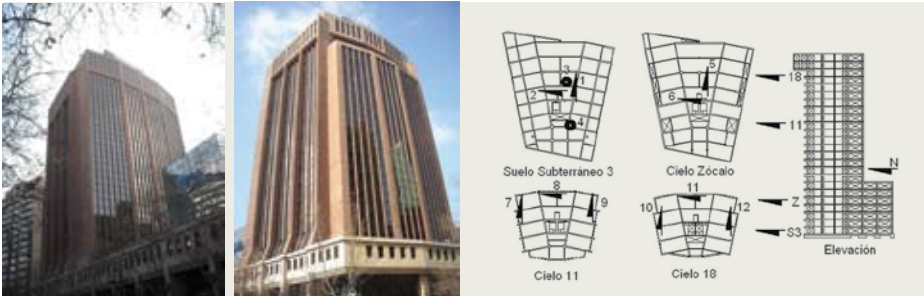
FIGURA 3. EDIFICIO CÁMARA CHILENA DE LA CONSTRUCCIÓN. VISTAS Y DISPOSICIÓN DE ACELERÓMETROS

El edificio de la Cámara Chilena de la Construcción (Figura 3), posee una estructuración en base a muros y marcos de hormigón. Cuenta con 20 pisos y 4 subterráneos, y una altura de 85,5 metros. Desde 1997 tiene una red de 12 sensores que registran aceleraciones en la

estructura. El sistema de obtención de datos permite registrar desde micro-vibraciones ambientales a eventos sísmicos de consideración.

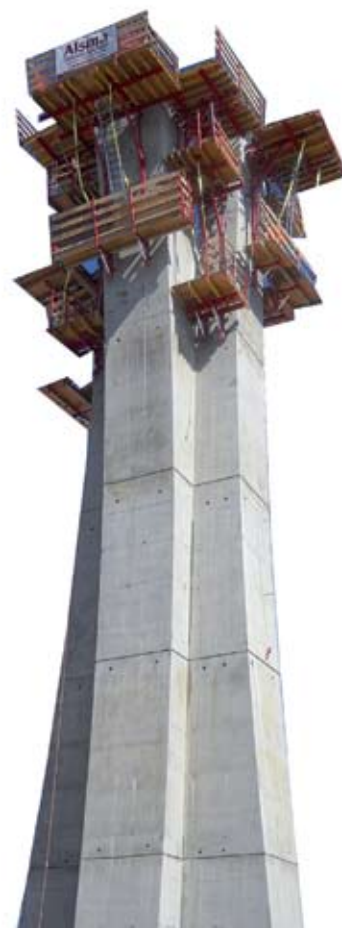
**FIGURA 10.** SECUENCIA CONSTRUCTIVA TITANIUM LA PORTADA. TOMÁS NÚÑEZ A.

La torre fue monitoreada por 6 meses, entre agosto de 2008 y enero de 2009, durante su proceso constructivo mediante la instalación de una red de acelerómetros. Se obtuvieron vibraciones de tipo ambiental y operacional debido a las faenas constructivas (Figura 10). De forma complementaria se realizaron mediciones de vibración ambiental en

los niveles 10, 17, 22, 28 y 56, esta última realizada en enero 2010. Los resultados se utilizaron para la obtención de propiedades dinámicas y sus variaciones permanentes debido al proceso constructivo, además como referente para la actualización de modelos de diseño estructural en diferentes etapas constructivas. Si bien el enfoque de este monitoreo no estaba asociado a la obtención de registros sísmicos, la red detectó al menos 11 movimientos telúricos de mediana magnitud anteriores al terremoto del 27 de febrero de 2010, no reportándose daños a causa de éstos.

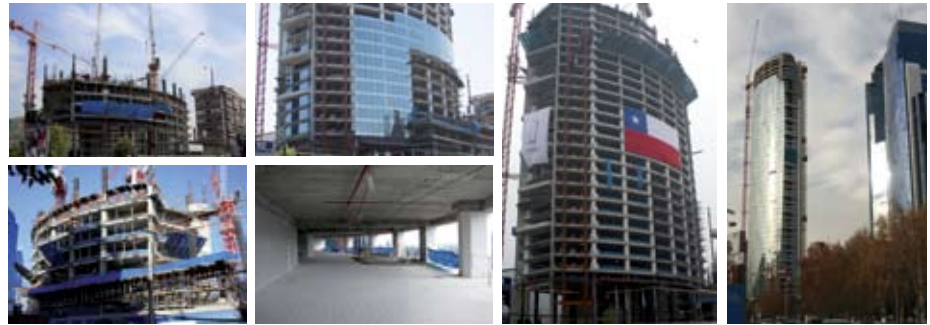
**FIGURA 9.** TITANIUM LA PORTADA. PROCESO CONSTRUCTIVO. TOMÁS NÚÑEZ A.

tros de altura y 129.500 metros cuadrados. Se encuentra estructurado en base a un núcleo central de muros de corte, columnas y vigas perimetrales de hormigón armado, y losetas alveolares de hormigón pretensado prefabricado (Figura 9).
