Técnicas Avanzadas para la Protección Sísmica del Patrimonio Histórico

## Modelos computacionales predictivos

### Técnicas Avanzadas para la Protección Sísmica del Patrimonio Histórico:

Modelos computacionales  
predictivos

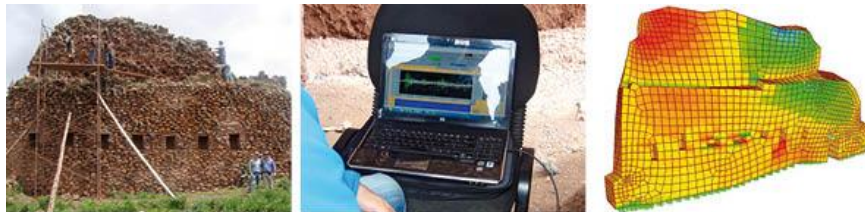
Figura 2: Medición de vibraciones en el muro de Chokepukio, Cusco, Perú. Figura 3: Fachada principal del Templo de San Pedro Apóstol Andahuaylillas.

La primera etapa del estudio consistió en un levantamiento topográfico y fotográfico detallado. El levantamiento topográfico permite establecer la geometría actual del muro. Los muros están contruidos en mampostería de piedra irregular con un mortero a base de tierra y paja. La altura de los muros remanentes es de 10 a 12 m. Estos muros además fueron estucados con barro, el cual aún está presente en algunos sectores, lo que representa un hecho de gran importancia patrimonial. Al estar constituido con unidades de piedra irregular y mortero de espesor entre 2.5 cm y 10 cm, es necesario realizar una caracterización del sistema de mampostería mediante ensayos de laboratorio y en sitio para entender su comportamiento estático y dinámico, así como para determinar sus propiedades mecánicas. Por otro lado, los ensayos en sitio corresponden a la evaluación de la continuidad e integridad interna mediante ensayos no destructivos sónicos que se complementan con el estudio de las propiedades dinámicas reales (períodos, amortiguamientos y formas modales) mediante ensayos de vibración ambiental y forzada. Todo esto culmina con la generación de modelos computacionales calibrados que son útiles para predecir la vulnerabilidad del sistema, Figura 2.

Los modelos computacionales preliminares se han desarrollado utilizando un programa de elementos finitos en los cuales el muro se ha representando a través de elementos sólidos tridimensionales con propiedades homogéneas. Figura 2.

El modelo numérico ha sido en su etapa preliminar capaz de reflejar correctamente lo observado en terreno. Los resultados indican que se requiere solo una ligera afinación final lo cual va a permitir realizar una posterior evaluación precisa de la vulnerabilidad del muro. En este caso se evaluarán dos escenarios con mayor atención dado los antecedentes experimentales

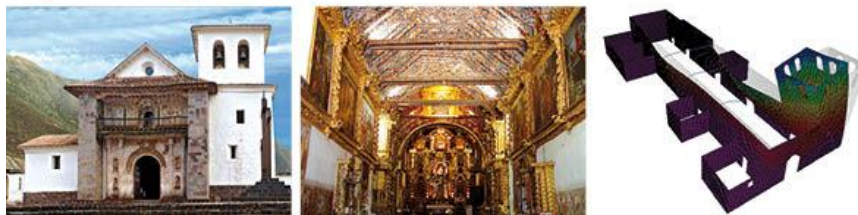
Otro estudio de preservación de monumentos históricos en la cual se han utilizado metodologías modernas para la cuantificación de la vulnerabilidad real es la realizada por el mismo grupo de investigadores en el Templo de San Pedro Apóstol, ubicado en el pueblo de Andahuaylillas. Esta iglesia es de una gran belleza artística por las pinturas en sus muros y cielos rasos, lo cual le ha valido ser considerada como la Capilla Sixtina de América. Figura 3.

El objetivo del trabajo realizado fue determinar el grado de conexión existente entre la nave principal y la torre del campanario. Para ello se realizó una campaña de medición de vibraciones ambientales instrumentando la torre de la Iglesia con acelerómetros. Los resultados del proceso de identificación modal muestran que existe una razonable conexión entre las paredes laterales y que la distribución de rigidez del sistema es apropiada. Esta información, conjuntamente con las frecuencias predominantes serán utilizadas posteriormente para ajustar un modelo numérico predictivo de la respuesta del campanario, cuya versión preliminar se muestra en la Figura 3.
